# Grabungen im Schlosshof

Seit Sommer 2014 wird hier im Hof des Schweriner Schlosses in einer ca. 45 m langen, 5 m breiten und 4 m bis 5 m tiefen Trasse ein begehrbarer Medienkanal gebaut. Er soll künftig alle Versorgungsleitungen aufnehmen, so dass weitere Bodeneingriffe entfallen. Da bekannt ist, dass das Schloss auf einer slawischen Burg steht, wurde das Landesamt für Kultur und Denkmalpflege Mecklenburg-Vorpommern von Anfang an in das Tiefbauprojekt eingebunden.

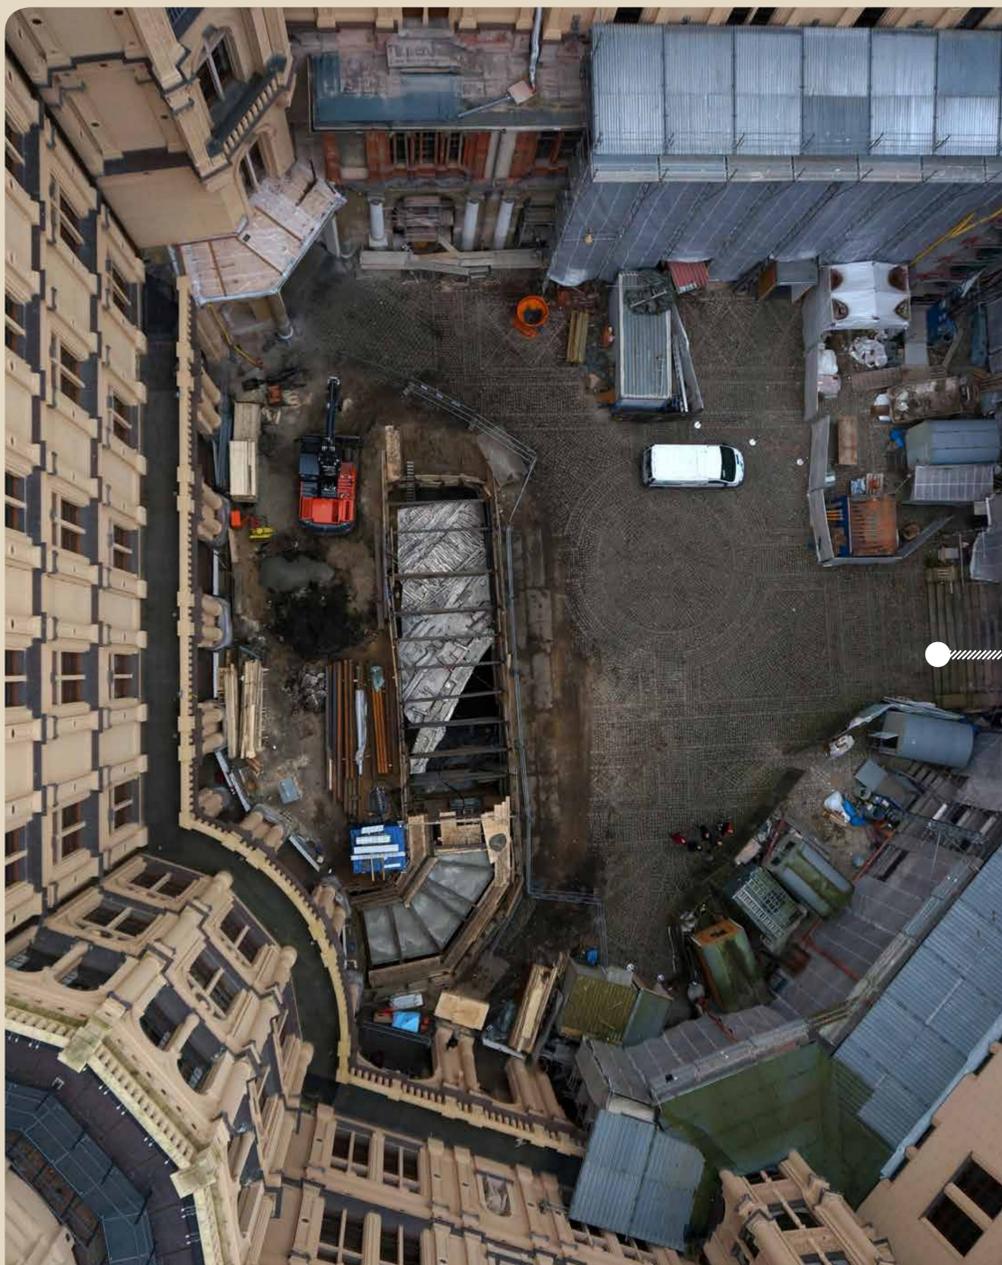
Abb. 2: Der älteste Schweriner Burgwall in der Tiefbautrasse von 2014/2015 (Fotomontage). Die Hölzer werden innerhalb der Trasse abgebaut und in Absprache mit der Landtagsverwaltung soweit wie möglich konserviert.

Zusätzlich zur konventionellen archäologischen Dokumentation wird der Schweriner Burgwall dreidimensional fotografiert (*»structure from motion«* – Verfahren, Bearbeitung durch Christian Hartl-Reiter). Solche Aufnahmen, die sich auch zu Filmsequenzen zusammenfügen lassen, gibt es von keinem anderen Burgwall in Mecklenburg-Vorpommern. Sie ermöglichen Blickweisen, die am realen Befund nicht möglich sind, z. B. wegen der Stahlträger, mit der die Tiefbautrasse aus statischen Gründen ausgesteift werden muss.

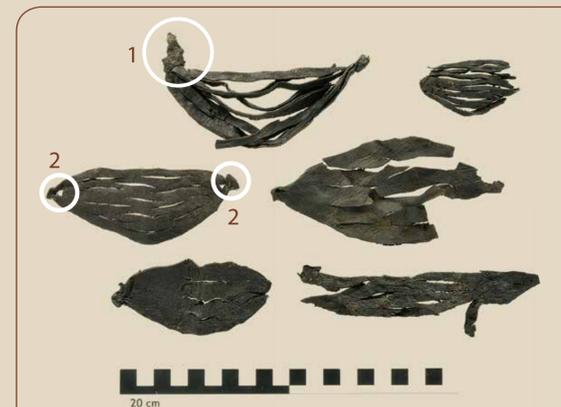
Abb. 1: Schleuderlaffen aus dem Schweriner Burghof, um 965 nach Chr.  
1: Reste eines angeknöteten Schleuderbandes  
2: Ösen zum Befestigen der Schleuderbänder

Ab 965 nach Chr. wurde der Wall der ursprünglichen Burg Schwerin verstärkt und der Burghof aufgehöht. In den aufgetragenen Schichten fanden sich u. a. sechs annähernd ovale, mehrfach geschlitzte Lederstücke. Es sind Mittelteile von Steinschleudern, auch »Schleuderlaffen« genannt (Abb. 1 und 2).

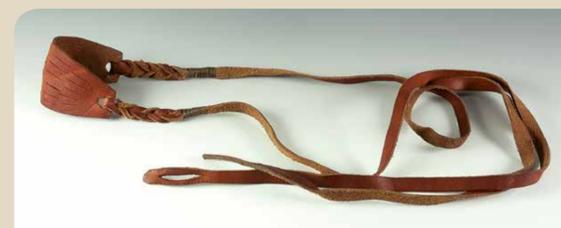
Abb. 2: Nachbildung einer Steinschleuder (O. Guse, Siggelkow).

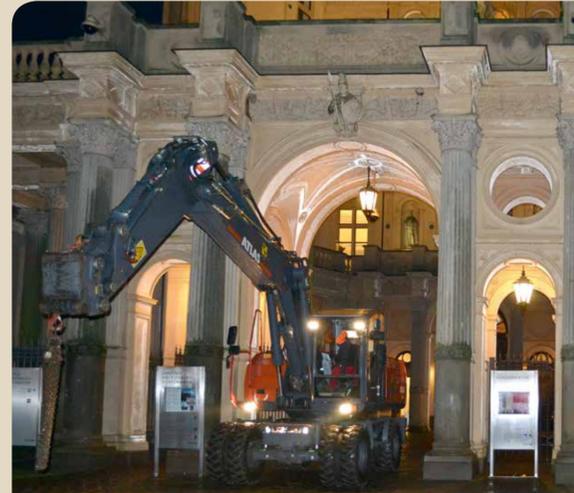
Abb. 1: Der Bagger aus dem Schlosshof hilft, die schweren Hölzer aufzuladen.  
Foto: Birgit Bartel

Nach der archäologischen Dokumentation werden die einzelnen Hölzer in der Trasse mit wasserfesten Fundkarten versehen, auf denen der Konstruktionszusammenhang vermerkt ist. Dann werden sie mit Folie eingewickelt, um das Austrocknen zu vermeiden. Fragile Hölzer werden zusätzlich geschient. Der Bagger hebt die Hölzer aus der Tiefbautrasse in Gestelle, die im Schlosshof stehen. Diese werden dann in einen LKW geladen, der sie in die zur Konservierung vorgesehenen Hallen des Landesamtes für Kultur und Denkmalpflege bringt (Abb. 1 und 2).

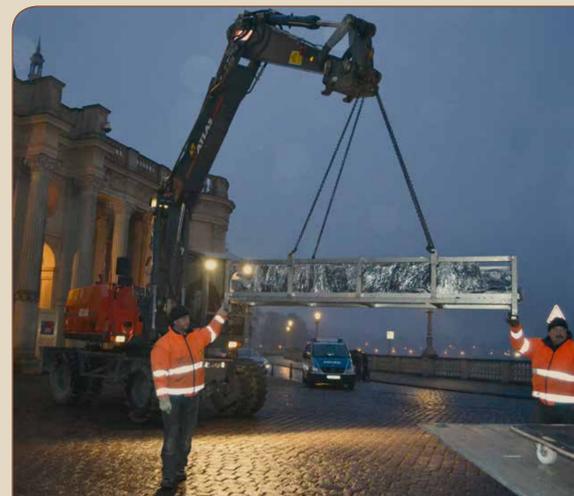
Abb. 2: Die Hölzer aus dem Burgwall »schweben« in extra angefertigten Transportgestellen zur Konservierung.  
Foto: Birgit Bartel

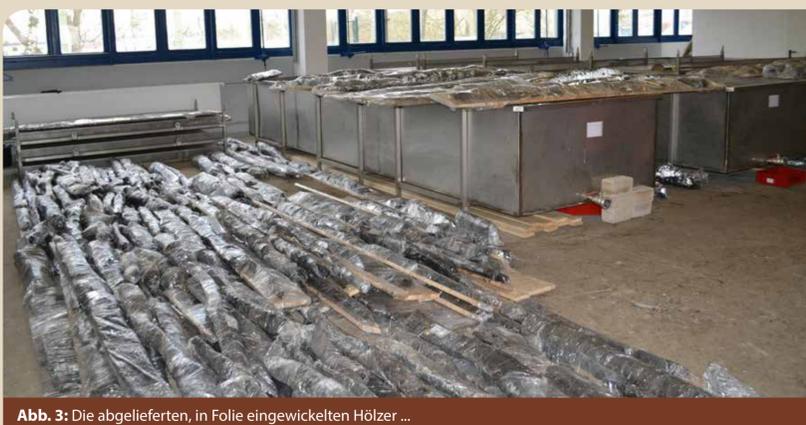
Abb. 3: Die abgelieferten, in Folie eingewickelten Hölzer ...

An den Hölzern, die aus der Grabung kommen, haftet Erdmaterial (Abb. 3): bei den Hölzern aus dem ältesten Wall (gebaut ab 942) ist es Torf, bei den Hölzern aus der Verstärkung (ab 965) Sand und Mergel. Bevor die Hölzer in die Konservierung kommen, müssen sie deshalb gereinigt werden (Abb. 4). Die genaue Kennzeichnung jedes einzelnen Holzes erleichtert die spätere Zuordnung und erlaubt die permanente Überprüfung der Hölzer während der weiteren Arbeitsgänge (Abb. 5 und 6). Diese Arbeiten sind für die nachfolgende Konservierung sehr wichtig, da dabei auch jedes Holz auf seinen Zustand und Abbaugrad begutachtet sowie dokumentiert werden kann.

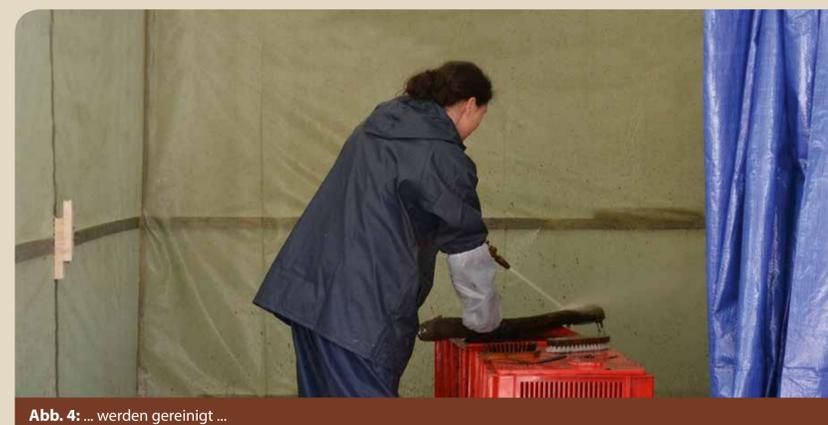
Abb. 4: ... werden gereinigt ...

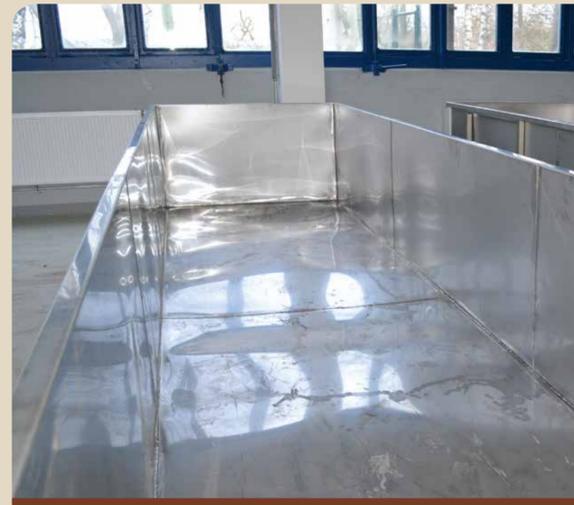
Abb. 7: Die Wannen für die Wässerung der Hölzer stehen bereit. Foto: Birgit Bartel

Nach der Reinigung werden die Hölzer gewässert. Die Wässerung erfolgt in großen Wannen, von denen jede ein Fassungsvermögen von 13.500 Litern hat (Abb. 7). Eine gründliche Wässerung ist für eine gelungene Konservierung unumgänglich, da hierdurch schädliche Substanzen aus dem Holz ausgewaschen werden, die sich im Laufe der Zeit eingelagert haben (Abb. 8). Durch regelmäßige Wasserwechsel kann dieser Vorgang in der Regel nach ca. 3 bis 4 Monaten abgeschlossen werden – dies wird durch Messungen überprüft.

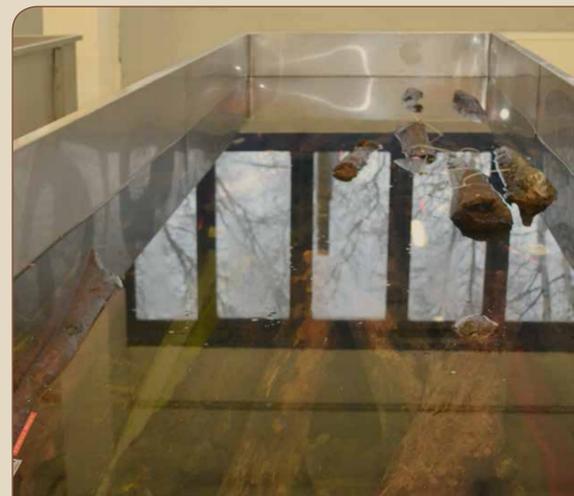
Abb. 8: Der Auswaschprozess beginnt. Foto: Birgit Bartel

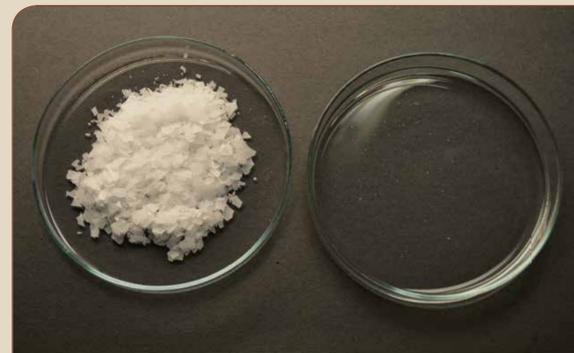
Abb. 2: Polyethylenglycol  $C_{2n}H_{4n+20n+1}$  Foto: Anica Kelp, Strukturformel nach Wikipedia

Für die folgende Konservierung der Hölzer sind Abbaugrad und Holzart entscheidend. Hieraus ergeben sich die Tränkzeiten und Konzentrationswerte. Die Konservierung soll mit Polyethylenglycol (kurz PEG) erfolgen. Dies ist ein chemisch inertes, wasserlösliches und nichttoxisches Polymer mit der allgemeinen Summenformel  $C_{2n}H_{4n+20n+1}$ , das in ungelöstem Zustand an Wachsflocken erinnert (Abb. 9).

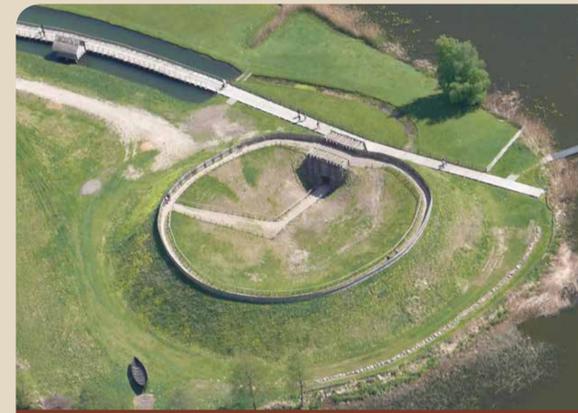
Abb. 1: Rekonstruierter Ringwall Groß Raden im Archäologischen Freilichtmuseum. Foto: Dr. F. Ruchhöft

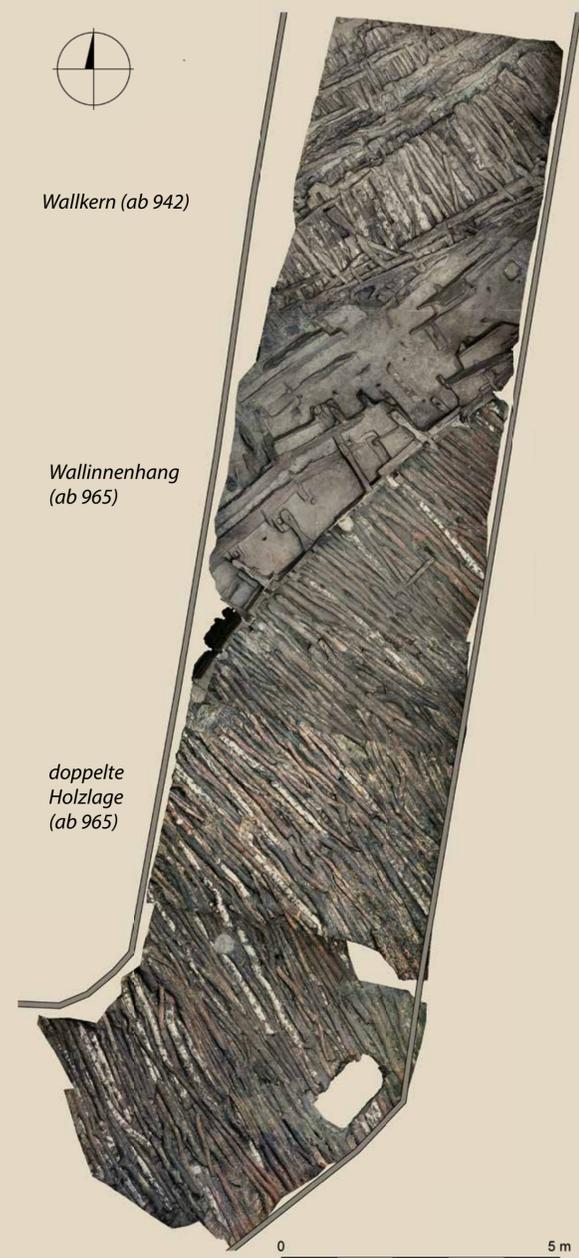
Abb. 2: Verzerrungsfreie Aufsicht: ursprünglicher Burgwall (erbaut ab 942 nach Chr.) mit verstärktem Innenhang und Holzlage im Burghof (ab 965). Foto: Christian Hartl-Reiter

Der torfige Untergrund wurde mit Sand abgestreut, und darauf wurden zwei Lagen aus entasteten Stämmen ausgelegt (Erle, Pappel, Birke, in geringeren Anteilen Buche und Eiche), die gegen die obere Stufe der neuen Wallinnenfront zogen und die untere abdeckten (s. Abb. 2).

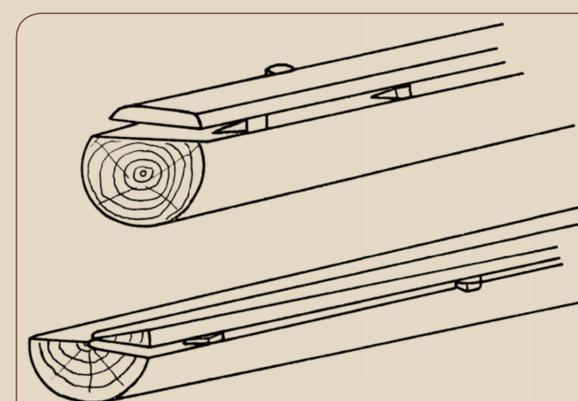
Abb. 3: Spalttechnik am ganzen und halben Stamm (nach Schuldt 1988).

Tausende Bäume mussten mit Äxten gefällt werden. Außer den aufwändiger hergestellten Bauhölzern wurden einfache entastete Stämme benötigt, meist Weichholz wie Birke, Erle und Pappel, seltener Eiche und Buche (frdl. Mitteilung Dr. T. Schöpfbeck, Schwerin). Sie wurden im ältesten Wall rostartig aufgeschichtet (ab 942 nach Chr.) und beim Ausbau der Burg (ab 965) als doppelte Holzlage an der Unterkante der Aufhöhung im Burghof ausgelegt (Abb. 2). Für die einfassenden und stabilisierenden Bohlenwände des Burgwalls wurden mehrere Typen Bauhölzer benötigt, überwiegend aus Eiche. Für die breiten, gleichmäßig starken Wandbohlen wurden ganze Stämme horizontal gespalten (Abb. 3). Aus längs halbierten Stämmen wurden schmalere Bohlen radial gespalten (wie Tortenstücke). Sie sind innen schmaler als außen und wurden oft für Anker- oder Spannbohlen verwendet.

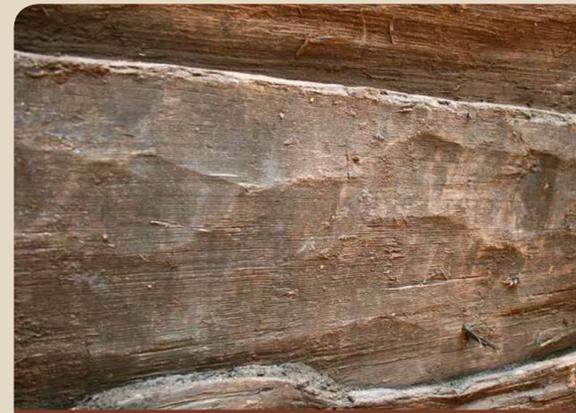
Abb. 4: Werkzeugspuren von einem Dechsel mit ca. 9 cm breiter Schneide.  
Foto: Jana Heinze

Sägen waren den Slawen bekannt, wurden aber nur für kleine Werkstücke genutzt, etwa bei der Herstellung von Knochenkämmen. Nur wenige Bohlen wurden mit dem Dechsel geglättet (Abb. 4).

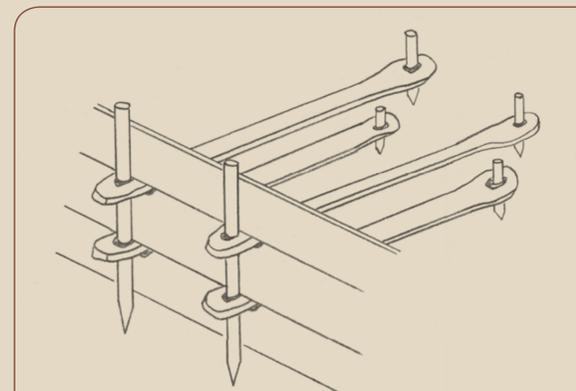
Abb. 5: Konstruktionsprinzip einer Bohlenwand mit Wandbohlen, Anker- oder Spannbohlen und Pfählen (Umzeichnung nach Schuldt 1988, Abb. 43)

- Einfache »Bohlen« (eigentlich »Bretter«, da die meisten weniger als 4 cm stark sind), liegend verbaut.
- Anker- oder Spannbohlen, liegend verbaut, mit zwei Zapflöchern, die mit Pfählen fixiert wurden. Sie binden wie ein Zuganker in den hinter den Bohlenwänden liegenden Wallbereich ein (Erdverfüllung oder Holzrost) und halten die anderen Bauteile in ihrer Position (Abb. 5).
- Stabbohlen mit Fingerzapfen (Abb. 6), stehend verbaut, durch Spann- oder Ankerbohlen in ihrer Position gehalten.
- Angespitzte Pfähle, überwiegend aus Rundhölzern.

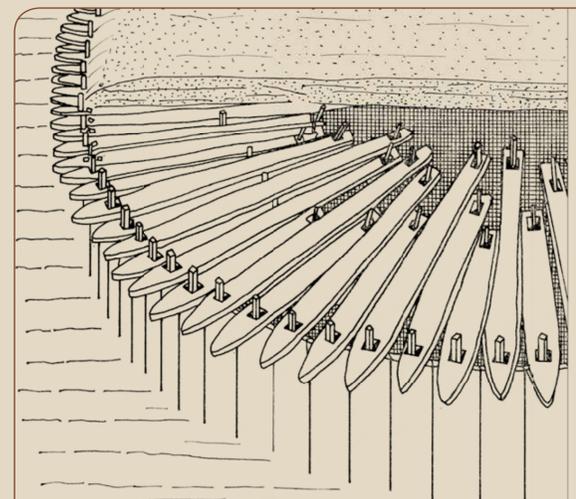
Abb. 6: Behren-Lübchin, Rekonstruktion einer Wand aus senkrechten Stabbohlen (mit Fingerzapfen), die rückwärtig verankert wurden (um Mitte 11. Jahrhundert; nach Schuldt 1988, Abb. 97).

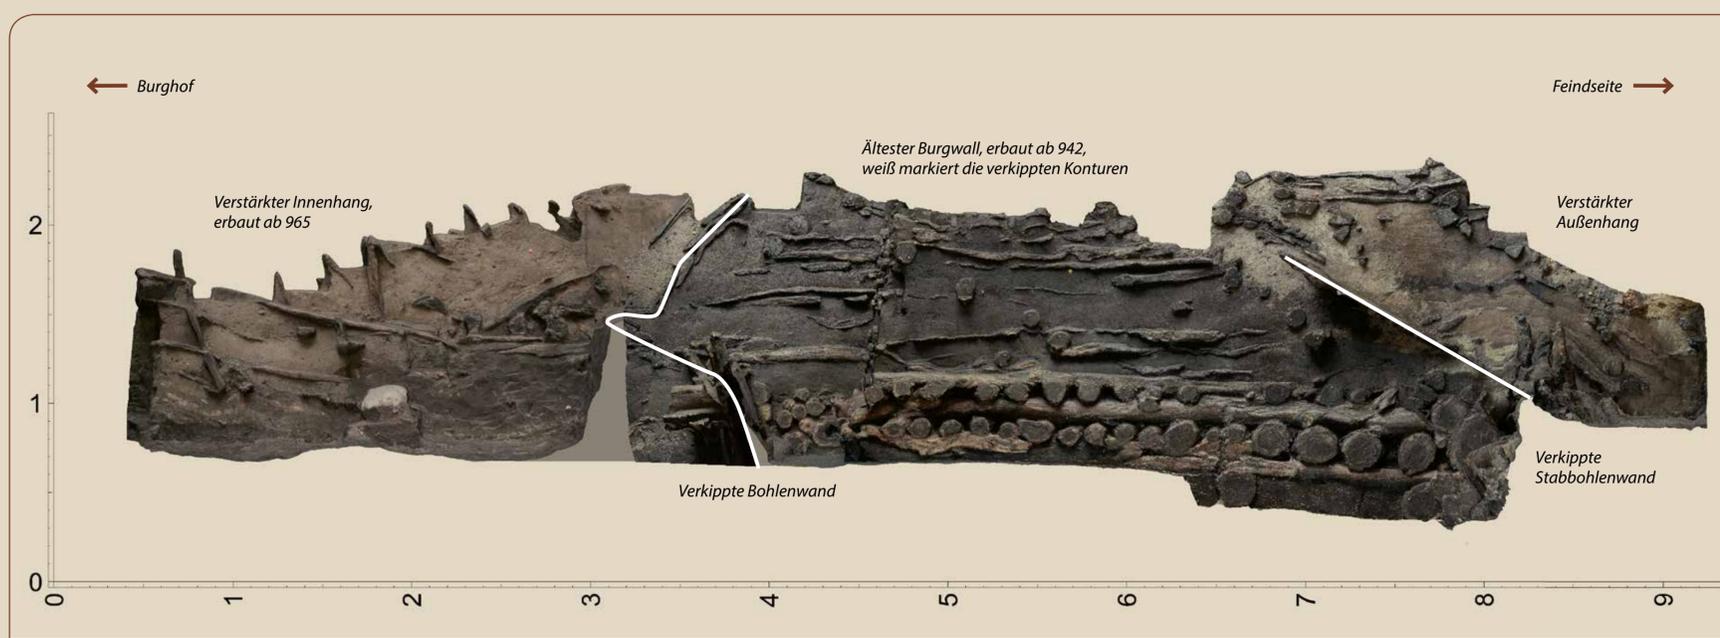
Abb. 7: Idealisierter Schnitt durch den ältesten Burgwall, erbaut ab 942 nach Chr., verstärkt ab 965 (Montage).  
Foto: Christian Hartl-Reiter

Dieser Wall war nur etwa 5 m breit und damit im Vergleich zu seinem Nachfolger recht schmal (Abb. 7). Er bestand aus rostartig geschichteten entasteten Stämmen und wurde mit Torf verfüllt. In den unteren Lagen wurden größere Eichenstämme bündig ausgelegt, darüber mit weiteren Abständen zueinander Weichhölzer, u. a. Birken, die auch nach über 1000 Jahren noch an ihrer weißen Rinde zu erkennen sind. Als man die großen Eichenstämme in Position brachte, fixierte man sie an der Außen- oder Feindseite des Walls mit senkrecht eingeschlagenen Pfählen, an der Innen- oder Burghofseite mit einer Wand aus liegenden Bohlen.

Die Außenfront musste potentiellen Angreifern der Burg ein möglichst großes Hindernis entgegen setzen. Sie bestand aus einer senkrecht oder leicht schräg stehenden Wand aus Stabbohlen, die mit Spannbohlen und Pfählen in den rostartig geschichteten Hölzern verankert wurden.

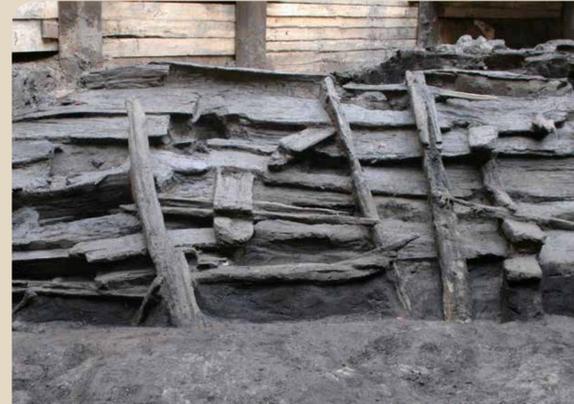
Abb. 8: Bohlenwand im Übergang ältester Wall (erbaut ab 942) zum verstärkten Innenhang (ab 965).  
Foto: Mario Hollnecker

Von der Hofseite her waren keine Angriffe zu befürchten; hier setzten die Burgenbauer eine mit Pfählen gestützte Wand aus mehreren übereinander liegenden Bohlen (Abb. 8). Dazwischen lagen Ankerbohlen, die mit weiteren Pfählen im Wall fixiert wurden.

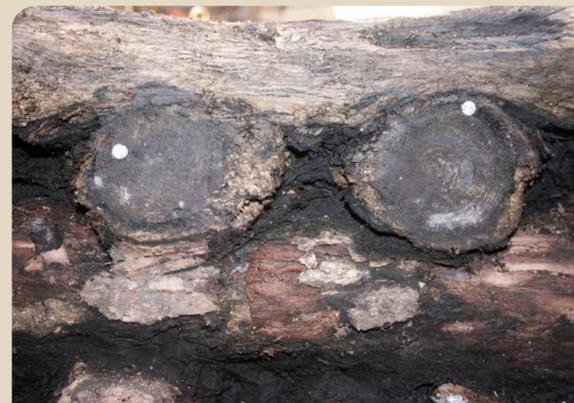
Abb. 9: Durch die Auflast haben sich die Eichenstämme ineinander gedrückt.  
Foto: Peter Kaute

Der älteste Wall war auf Dauer keine stabile Konstruktion. Nach ca. 20 Jahren sackte er zusammen, die Anker- und Stabbohlen brachen und die ganze Konstruktion verkippete in Richtung Burghof (Abb. 7). Der Torf, der die Inselkuppe bildete, war als Baugrund wahrscheinlich zu weich und damit instabil. Hinzu kam, dass die torfige Verfüllung zwischen den Hölzern durch die Auflast stark verdichtet wurde. Auch die Weichhölzer, in geringerem Maß sogar die großen Eichenstämme wurden durch das Gewicht zusammen- und ineinander gedrückt (Abb. 9). Der Burgwall hatte seine Schutzfunktion verloren. Er wurde überbaut und an der Innen- und Außenseite verstärkt.

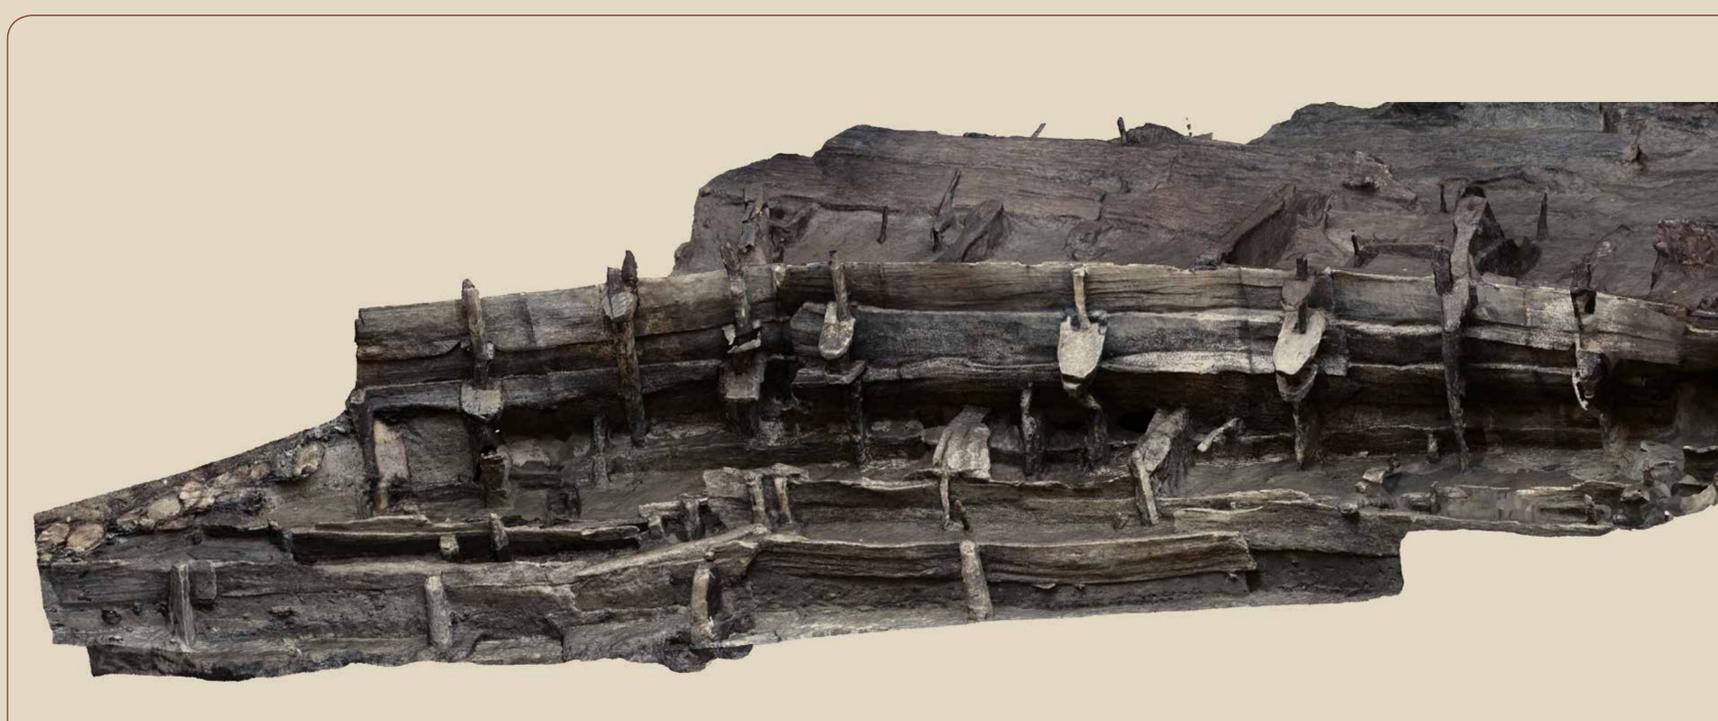
Abb. 10: Bohlenwände bilden den neuen Wallinnenhang, erbaut ab 965 nach Chr.

Die etwa 3,5 m breite Verstärkung an der Burghofseite sollte den verkippten alten Wall stabilisieren. Die neue Innenfront bildeten zwei abgetreppt gesetzte dreilagige Bohlenwände, die mit Ankerbohlen und Pfählen verspannt und gesichert wurden (Abb. 10). Zwischen der alten und der neuen Innenfront wurde Sand aufgeschüttet, stabilisiert durch mehrere Staffeln liegender Wandbohlen. Sie stiegen zum »Urwall« hin an, und ihre zugehörigen Ankerbohlen wurden absichtlich in diese Richtung geneigt. Damit wurde der Druck abgefangen und gleichzeitig verhindert, dass der neue Innenhang ebenfalls abrutschte.

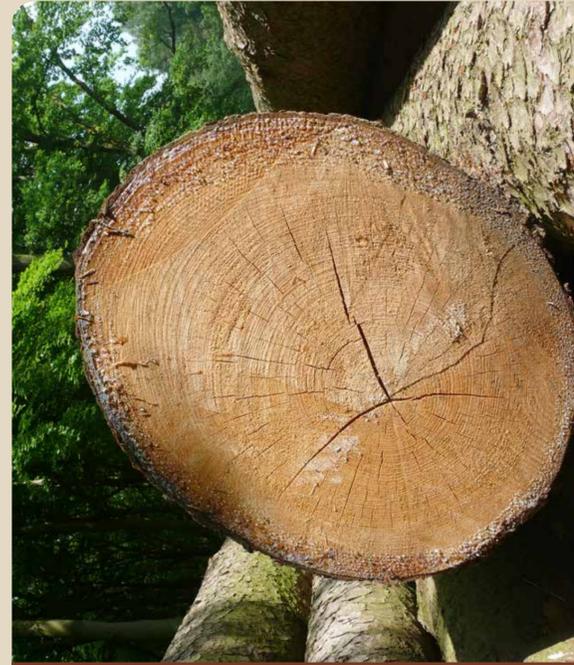
Abb. 1: Jahresringe eines gefällten Baumes.

Dendrochronologie ist die Altersbestimmung von Holz anhand der Jahrringmuster (Abb. 1). Bäume bilden jedes Jahr einen neuen Ring aus, dessen Breite die Klimaentwicklung wieder gibt. Vereinfacht ausgedrückt ergibt ein gutes Jahr einen breiten Ring, ein schlechtes Jahr einen schmalen. So entstehen charakteristische Jahrringfolgen bei Bäumen derselben Art, die innerhalb einer Klimazone wachsen.

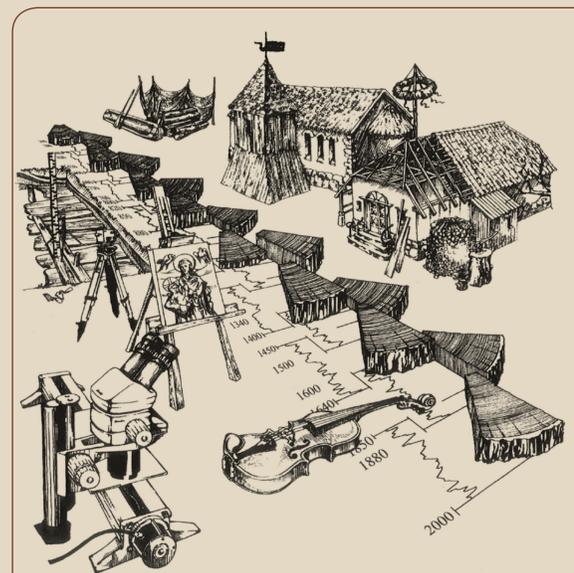
Abb. 2: Überlappungsverfahren bei dendrochronologischen Untersuchungen.

Natürlich wird kein einzelner Baum so alt: Jahrringmuster unterschiedlicher historischer Hölzer (aus archäologischen oder bauhistorischen Untersuchungen) werden im Überlappungsverfahren aneinander gereiht und ermöglichen so Datierungen über Jahrtausende (Abb. 2). Wenn am beprobten Holz der letzte gewachsene Jahrring erhalten ist, die sogenannte Waldkante, kann das Fälldatum des Stammes auf das Jahr genau bestimmt werden. Da die Hölzer in historischen Zeiten schlagfrisch verwendet wurden (aufgrund der wesentlich kräftesparenden Bearbeitungsmöglichkeiten), lässt sich ein präzises Datum z. B. für einen archäologischen Befund oder den Bau einer Kirche ermitteln.

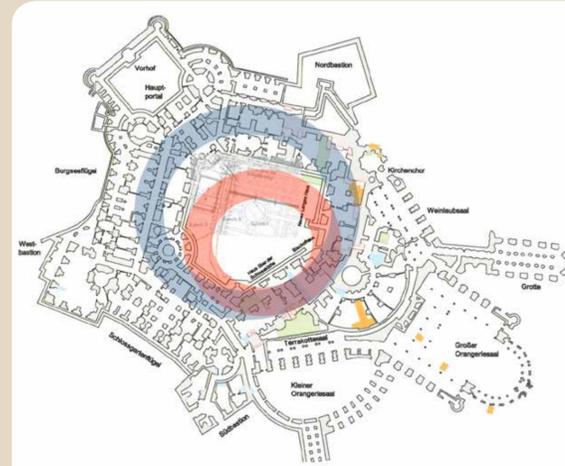
Abb. 3: Blau gekennzeichnet: bisher bekannter bzw. vermuteter Wallverlauf (jüngerer Wall). Rot gekennzeichnet: 2014 entdeckter Wall, gebaut ab 942, verstärkt ab 965 nach Chr. Graphik: Dr. Detlef Jantzen, Plangrundlage: Torsten Dressler

Beim Bau des Schlosses ab 1845 wie auch bei späteren Bau-  
maßnahmen wurden unter dem heutigen Gebäudebestand  
mehrfach Wallkonstruktionen freigelegt. Dadurch entstand  
die Annahme, die historisch überlieferten Burgwälle seien mit  
den jetzigen Baufluchten weitgehend deckungsgleich. Die ak-  
tuellen Grabungen haben jedoch gezeigt, dass diese Auffas-  
sung zumindest für den ursprüngliche Burgwall nicht zutrifft,  
der mit einem Durchmesser von ca. 45 m bis 50 m kleiner war.

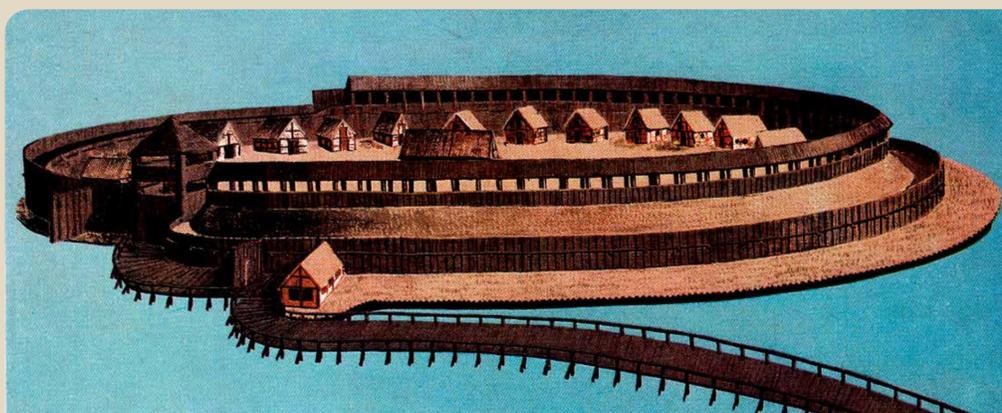
Abb. 5: Rekonstruktion der slawischen Burg Behren-Lübchin (ab Ende 10. Jahrhundert), von der Größe und Zeitstellung mit der erweiterten Burg Schwerin vergleichbar. Quelle für die Abbildung: E. Schüldt: Der Holzbau bei den nordwestslawischen Stämmen vom 8. bis 12. Jahrhundert, Berlin 1988.
