Die Fundamente im Schloss Schwerin

Was aus den Jahrhunderten im Untergrund vorhanden ist

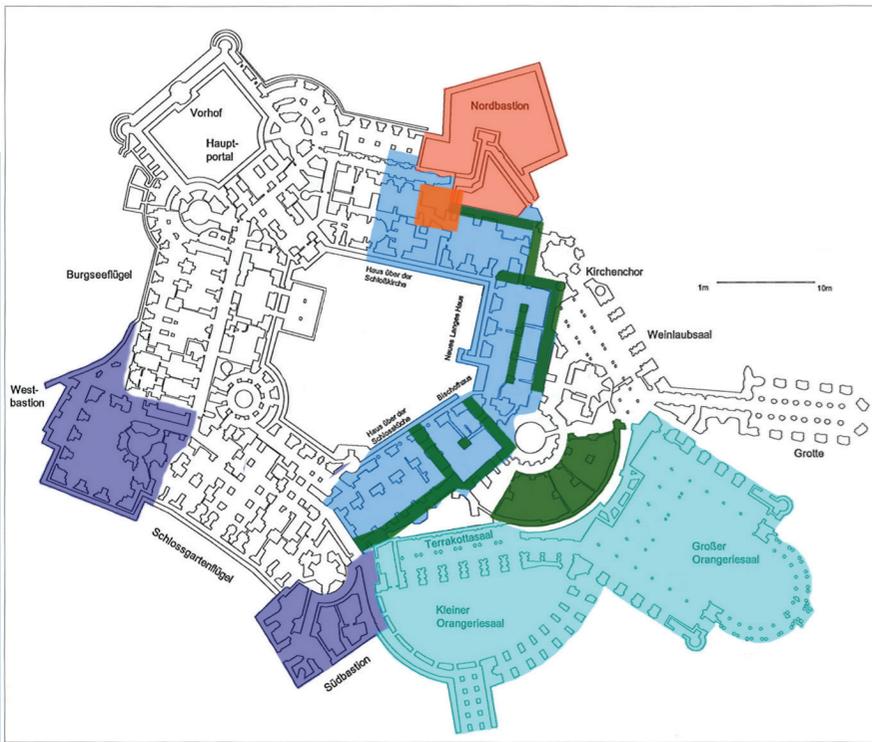
- Reste des Slawenwalls aus dem 10. Jhd.
- Fundamente des 19. Jhd.s binden an mittelalterl. Gründungen an
- Flachgründungen des 15. und 16. Jhd.s
- Flachgründung der Bastionen aus dem 16. Jhd.
- Pfahlgründung des 16. Jhd.s
- Piloot'sche Spickpfahlgründung aus dem 17. Jhd.

Abb. 1: Erhaltene Fundamente im Schloss Schwerin aus der Zeit vom 10. bis 17. Jahrhundert

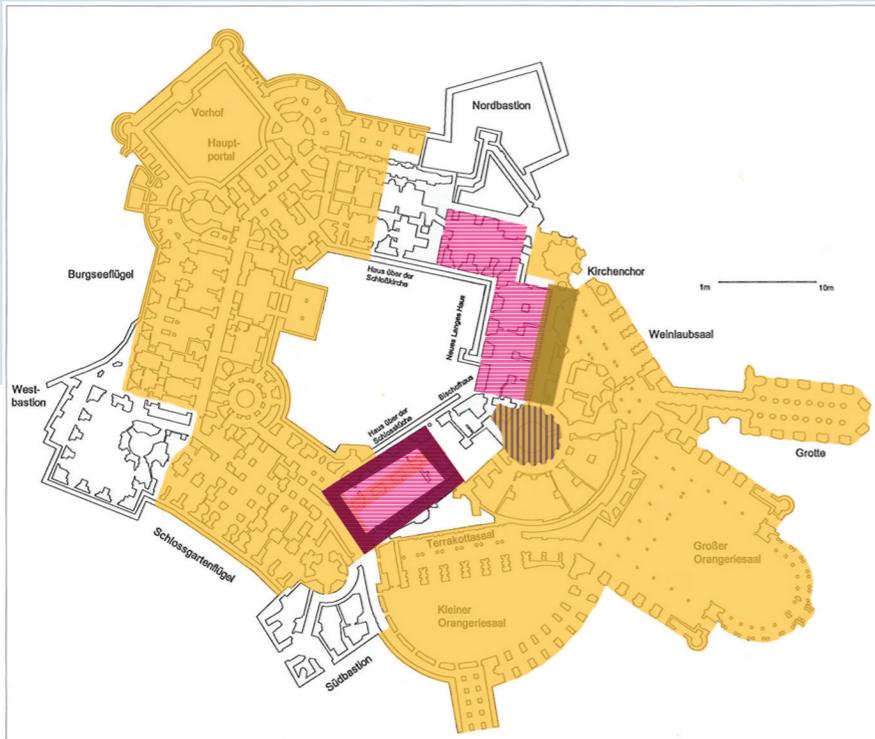
- Verstärkung der Flachgründungen durch Contrebögen des 19. Jhd.s
- Unterfangung und neues Gründungsbankett aus dem 19. Jhd.
- Demmler'sche Holzpflahlgründung aus dem 19. Jhd.
- Holzpflahlgründung aus dem 19. Jhd. mit geschlossener Schwellenlage
- Holzpflahlgründung aus dem 19. Jhd. ohne Schwellenrost
- ||| Flachgründung aus dem 19. Jhd.

Abb. 2: Erhaltene Fundamente im Schloss Schwerin aus dem 19. Jahrhundert

Die Fundamente im Neuen Langen Haus und in der Schlosskirche werden durch das Einfügen von Contrebögen verstärkt. Hierbei handelt es sich um nach unten gewölbte Ziegelsteinbögen. Die Mauern des zu schwach fundamentierten alten Küchengebäudes werden in einer Tiefe von 15 Fuß unterfangen und ein 17 Fuß breites neues Bankett 5 Fuß unter dem jetzigen Fußboden ausgebildet.

Die Demmler'sche Holzpfahlgründung ist laut Plan eine Langpfahlgründung, die aus starken Holzpfählen und einem darüber gelegten Balkenrost konstruiert ist. Beides besteht aus Kiefernholz. Die Pfähle sind Baumstämme von gewöhnlich 25-35cm Durchmesser, die Schwellen, aus denen der Balkenrost besteht, sind meist nur oben und unten besäumte Balken. Die gesamte Konstruktion befindet sich größtenteils dauerhaft unter dem Grundwasserspiegel.

struktionsweise abweicht. Der Hauptturm ist nur mit Pfählen und ohne darüber gelegten Balkenrost gegründet, unter der seeseitigen Wand des Langen Hauses befinden sich dagegen Schwellen, die nicht als Rost angeordnet sind, sondern in geschlossener Lage vergleichbar mit einem Floß verlegt wurden.

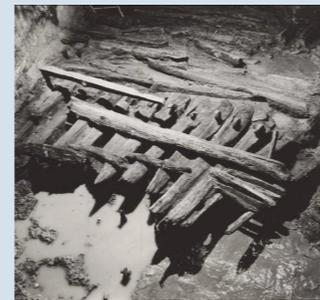
Abb. 3: Freilegung von Resten des Slawenwalls im Haus über der Schlosskirche bei Probeschürfen Mitte der 80er Jahre

In den Kellerbereichen des Hauses über der Schlossküche, des Bischofshauses, des Neuen Langen Hauses und des Hauses über der Schlosskirche wurden Reste der slawischen Burgwallkonstruktion sowie im Hofbereich ein Teil der slawischen Innenbebauung gefunden.

Das Erlenholz ist über dem Grundwasser bis auf einen schwarzen Rindstand verrottet, während das Eichenholz z.T. noch gut erhalten ist.

Der äußere Verlauf der Burgwallkonstruktion konnte im Keller des Neuen Langen Hauses und im Haus über der Schlosskirche jeweils an der seeseitigen Ostwand der Gebäude gefunden werden – der äußere Verlauf des Walles entsprach vermutlich größtenteils der Außenkante der Schlossgebäude vor dem Umbau. Es ist anzunehmen, dass die Breite des Walles an der Basis 12-14m betrug und der innere Burgbereich somit kaum größer als der heutige Innenhof des Schlosses war. Die Wallhöhe belief sich wahrscheinlich auf mindestens 6m.

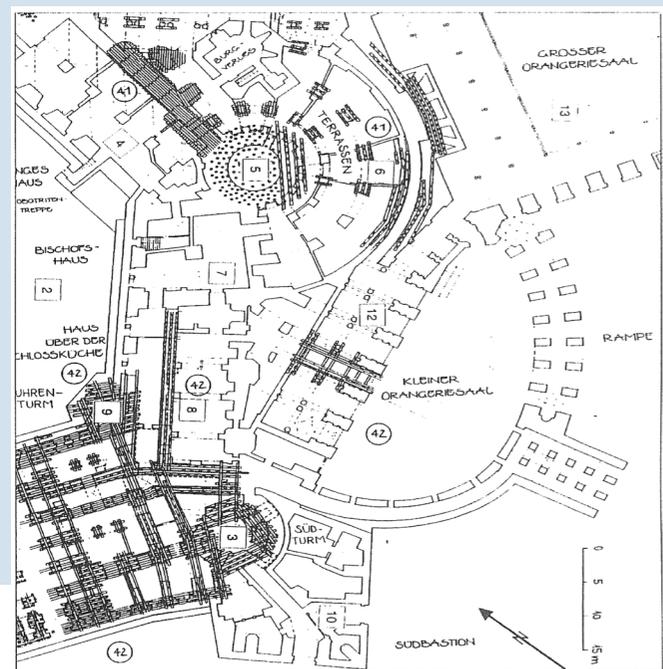
Abb. 5: Grundmauern des heutigen Schlosses mit Eintragungen des Pfahlplanes von Demmler

Über die Anordnung der Pfähle und Schwellen des 19. Jahrhunderts sind Pfahlpläne von Demmler erhalten. Diese liefern einen ersten Überblick über die Gründungsarten der Schlossgebäude:

Leider sind die Pfahlpläne nicht vollständig erhalten und zeigen außerdem lediglich die Anordnung der Pfähle und Schwellen. Über die Bauweise der Gründung ist daher wenig bekannt: Die Pfahllängen sind nicht eingetragen; die wenigen überlieferten Notizen bezüglich der Pfahllängen sind nicht verlässlich (25-50 Fuß = 7,3 bis 14,7m); das Material der Demmlerpfähle und der Untergrund der Fundamentsohle der Flachgründungen sind nicht angegeben.

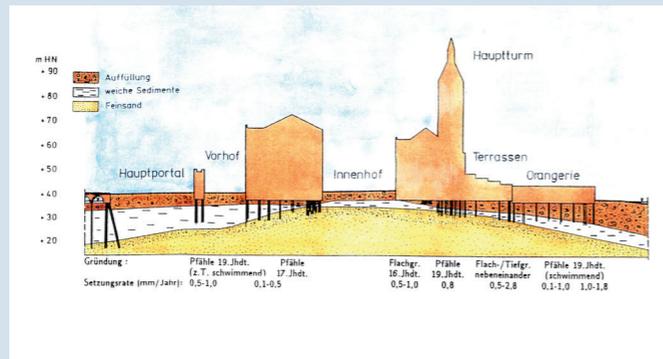
Abb. 6: Über dem eiszeitlichen Sandrücken bildete sich in der letzten Eiszeit eine weiche organische Schicht. Durch die Besiedlung der Insel sammelte sich darüber eine Auffüllung aus überwiegend Sand und Bauschutt. Ausreichend tragfähig ist allein der Sandrücken.

Im Schweriner Schloss liegen also Gründungskonstruktionen aus verschiedensten Bauepochen sowie in unterschiedlicher Bauweise nebeneinander, wobei nicht alle Konstruktionen gleich tragfähig sind. So reichen nicht alle Holzpfähle tatsächlich bis zur tragfähigen Sandschicht und Teile der Flachgründungen stehen auf sich zersetzendem Holz. Schon kurz nach den Baumaßnahmen im 19. Jahrhundert führen die unterschiedlichen Gründungssituationen zu unterschiedlichem Setzungsverhalten in den einzelnen Gebäudeteilen und die sich aus den Relativsetzungen ergebenden Zwangsbeanspruchungen in den Tragkonstruktionen können sich nur lokal abbauen, z.B. durch Risse in Wänden und Gewölben.

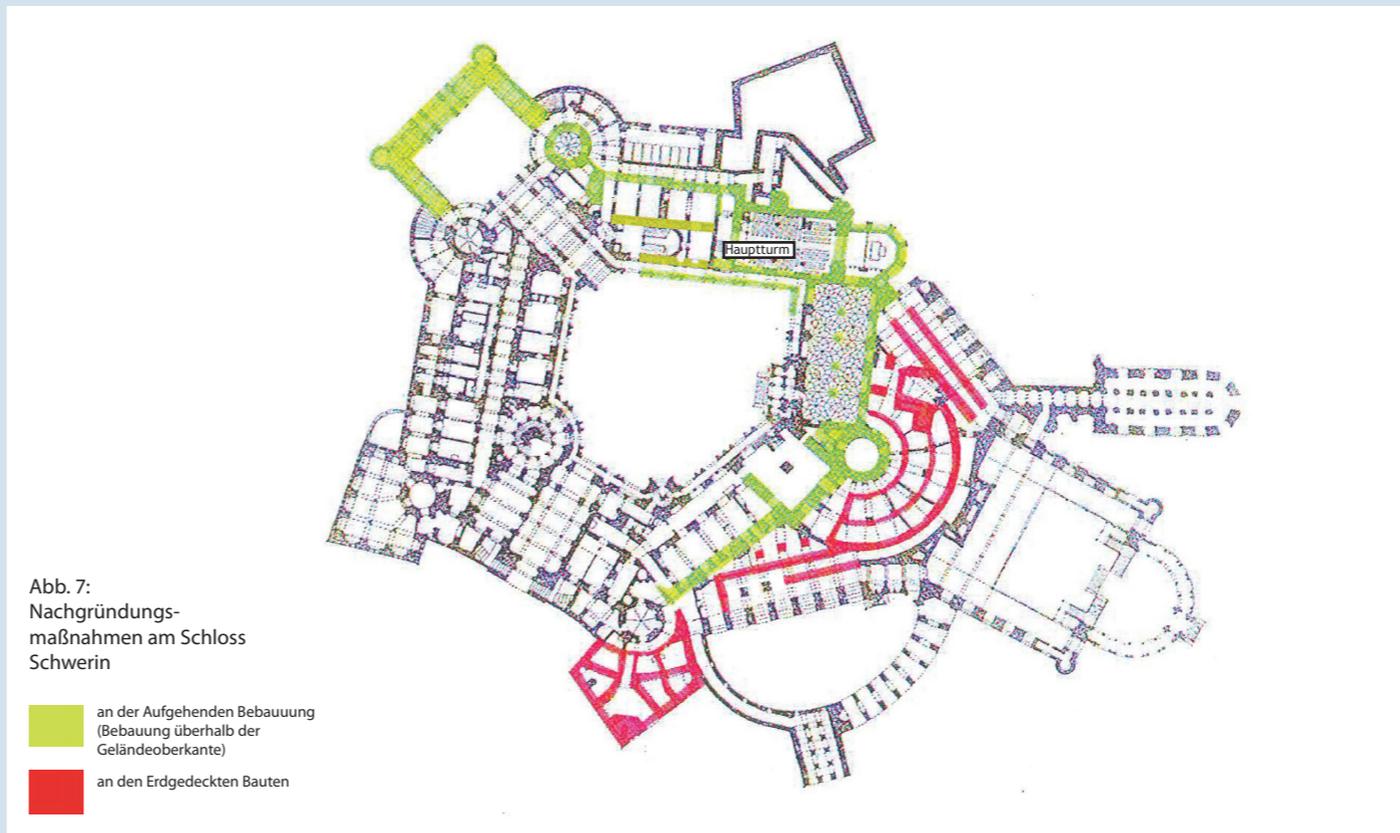
Abb. 7: Nachgründungsmaßnahmen am Schloss Schwerin

- an der Aufgehenden Bebauung (Bebauung überhalb der Geländeoberkante)
- an den Erdgedeckten Bauten

2001-02 erfolgte die komplette Nachgründung des Hauptturms mit ca. 35 Kleinbohrpfählen.

Von 2001 bis 2011 wurden daher große Teile des Schlosses mit modernen Kleinbohrpfählen aus Stahlbeton nachgegründet.
