# Sanierungsarbeiten an der Goldenen Kuppel des Schweriner Schlosses erfolgreich abgeschlossen

05.12.2025

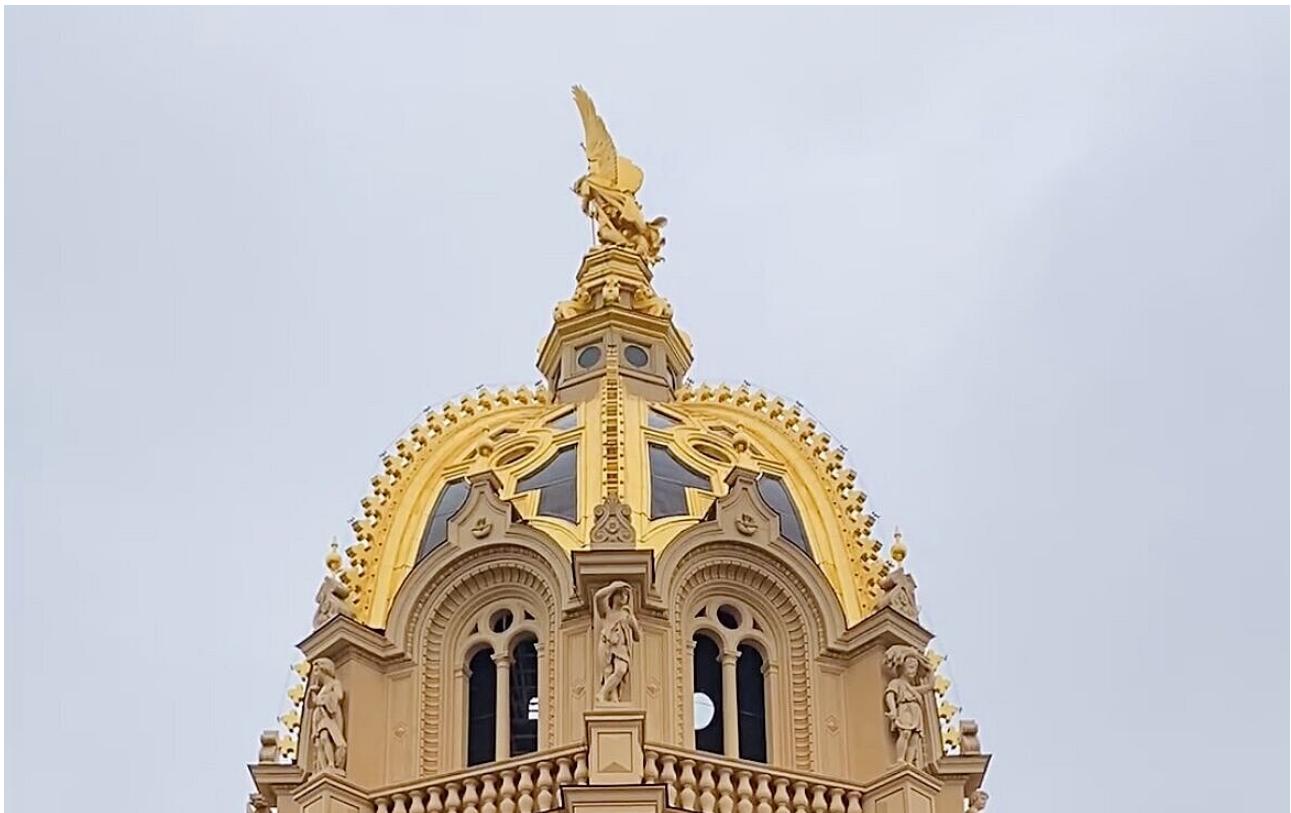
Blick auf die Goldene Kuppel vom Schlossdach © Landtag MV

Dort wurden nach dem Abtragen der alten Vergoldung Schäden und Risse sichtbar gemacht, dokumentiert und fachgerecht repariert. Abschließend erhielt die Figur neuen Korrosionsschutz und eine frische Vergoldung mit feinem Blattgold. Im September 2024 kehrte der Erzengel [auf die Goldene Kuppel zurück](#). Direkt im Anschluss wurde die finale Vergoldung von Sockel, Rippen, Verzierungen und Feldern der Kuppel vor Ort vervollständigt.

Parallel zur Restaurierung des Engels wurden verschiedene Sanierungsarbeiten ausgeführt, u.a. die Instandsetzung der Fassade am Turmschaft (Putz- und Malerarbeiten), eine restauratorische Überarbeitung der Sandsteinelemente und Skulpturen, Reparaturen an den Gusseisenträgern und -sparren im Inneren der Kuppel, Dachklempnerarbeiten, Blitzschutz, Vogelvergrämung. Mit dem Abbau des Gerüsts sind diese Maßnahmen nun beendet.
